## LEONCINO, VIA

**2685**

### Descrizione prestazionale dell'intervento

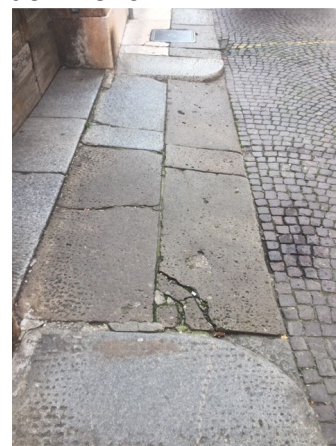
### Foto del rilievo

Passo carraio inadeguato

Adeguamento passo carraio (in **pietra**) tramite realizzazione di marciapiedi in **rilevato** (quota accesso immobile) e rampe di raccordo al percorso esistente, con pendenza 5% (massima 8%); il passo carraio sarà completo di elemento di raccordo per il passaggio dei veicoli; la porzione di percorso utile per i pedoni deve essere di larghezza minima 100 cm.

Materiale suggerito: **Trachite**
