LEONCINO, VIA

N. Intervento

2670

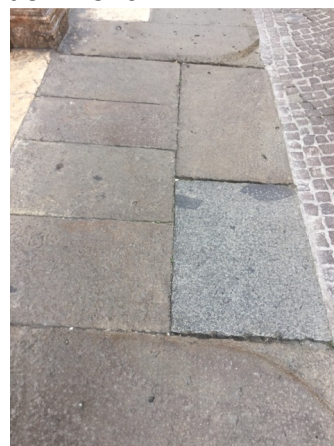
Foto del rilievo

Dislivello causato da **gradino max 2,5 cm**

In coincidenza con il passo carraio.

Arrotondamento dell'angolo mediante fresatura del materiale.
La fresatura può essere una superficie inclinata a 45° oppure arrotondata manualmente con utensile idoneo (raggio di smussatura non inferiore a 1 cm)

Materiale suggerito: **Trachite**
