## LEONCINO, VIA

**2692**

### Descrizione prestazionale dell'intervento

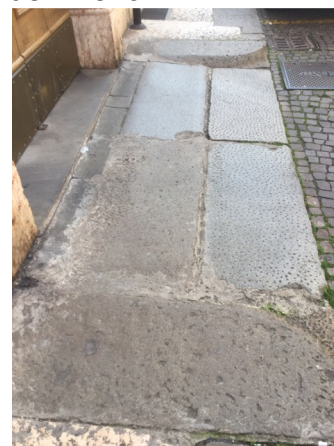
### Foto del rilievo

Passo carraio inadeguato

Adeguamento passo carraio (in **pietra**) tramite realizzazione di marciapiedi in **rilevato** (quota accesso immobile) e rampe di raccordo al percorso esistente, con pendenza 5% (massima 8%); il passo carraio sarà completo di elemento di raccordo per il passaggio dei veicoli; la porzione di percorso utile per i pedoni deve essere di larghezza minima 100 cm.

Materiale suggerito: **Trachite**
