**DIVISIONE PASUBIO, L.GO****2607****Descrizione prestazionale dell'intervento**

Ridefinizione della segnaletica orizzontale e verticale di delimitazione dell'area.

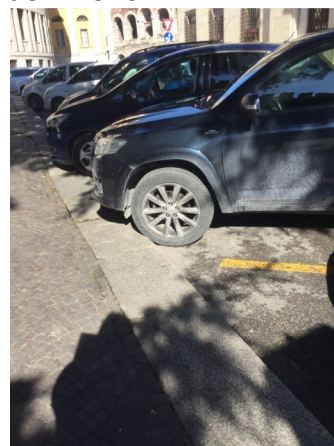
**Foto del rilievo**

Ostacolo costituito dalla sosta regolamentare di veicoli

Creare un varco per l'attraversamento.

Materiale suggerito: **Vernice**
