## TAZZOLI, VIA DON E.

**2621**

### Descrizione prestazionale dell'intervento

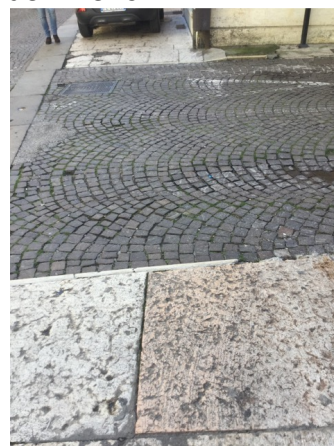
### Foto del rilievo

Attraversamento pedonale con pavimentazione inadeguata per la **presenza di sconnessioni**, chiusini/caditoie non raccordati con la pavimentazione esistente

Adeguamento dell'attraversamento tramite **demolizione e rifacimento di porzioni di pavimentazione**, di raccordi agli elementi tecnologici presenti, al fine di garantire l'accessibilità per i pedoni; successiva realizzazione di zebraure verniciate.

Occorre fare una buona rasatura della finitura superficiale per evitare di creare altre criticità sulla pavimentazione derivanti da diverse sovrapposizioni di bitume, pessimi raccordi con l'impiantistica sotterranea.

Materiale suggerito: **Porfido cubetto 8x8**
