## BORELLA, V.LO

# 2615

### Descrizione prestazionale dell'intervento

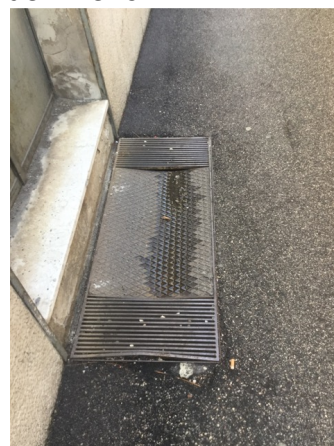
### Foto del rilievo

Caditoia inadeguata

**Sostituzione** della caditoia con nuovo manufatto che verrà incassato e reso perfettamente complanare al pavimento. La caditoia non dovrà presentare fessure tali da costituire ostacolo o pericolo rispetto a ruote, tacchi o bastoni. I vuoti non potranno essere attraversati da sfere di diametro superiore ai 20 mm (preferibilmente non superiore a 15 mm); eventuali fessure parallele dovranno essere poste in senso ortogonale alla principale direzione di marcia.

Occorre fare una buona rasatura della finitura superficiale per evitare di creare altre criticità sulla pavimentazione per le persone con difficoltà motorie.

Materiale suggerito: **Metallo**
