## LEONCINO, VIA

**2688**

### Descrizione prestazionale dell'intervento

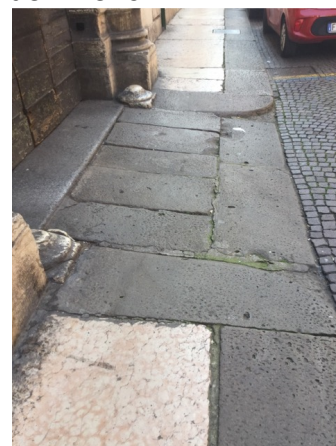
### Foto del rilievo

### Criticità

Passo carraio inadeguato

Adeguamento passo carraio (in **pietra**) tramite realizzazione di marciapiedi in **rilevato** (quota accesso immobile) e rampe di raccordo al percorso esistente, con pendenza 5% (massima 8%); il passo carraio sarà completo di elemento di raccordo per il passaggio dei veicoli; la porzione di percorso utile per i pedoni deve essere di larghezza minima 100 cm.

Materiale suggerito: **Trachite**
