ROCCE, VIA

2632

Descrizione prestazionale dell'intervento

Criticità

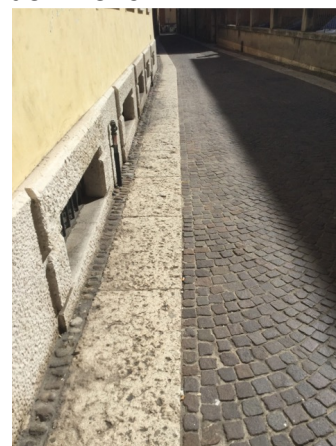
Foto del rilievo

Pavimentazione con **sconnessioni dovute alle fugature**

Rifacimento della fugatura tramite asportazione materiale eventualmente sporgente e ripristino materiale dove mancante, con stilatura adeguata al fine di ottenere perfetta complanarietà tra gli elementi costituenti la pavimentazione.

Occorre fare una buona rasatura della finitura superficiale (attraverso la compattazione e la rullatura del materiale) per evitare di creare altre criticità sulla pavimentazione per le persone con difficoltà motorie. Ovvero non creare spessori e fonti di inciampo.

Raccordare la strada con il marciapiede. La larghezza del marciapiede non consente l'uso da parte di una persona che è costretta a restare sul carrabile, passando sul marciapiede all'arrivo di un mezzo. È necessario facilitare l'accostamento laterale in sicurezza.

Materiale suggerito: **Furgatura in sabbia e cemento**
