PONTIERE, VIA DEL

2794

Descrizione prestazionale dell'intervento

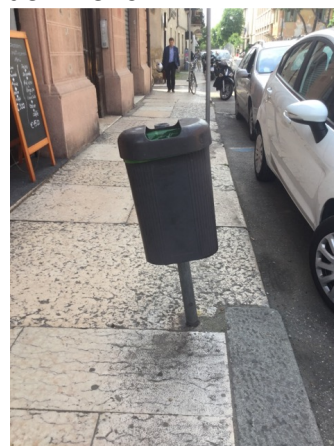
Foto del rilievo

Ostacolo costituito da **cestino getta rifiuti**

Ricollocare il cestino getta rifiuti verso il margine esterno o interno, qualora possibile, del percorso pedonale in modo da non costituire intralcio per le persone non vedenti e sub vedenti o persone anziane accompagnate.
