# PONTIERE, VIA DEL

# 2784

## Descrizione prestazionale dell'intervento

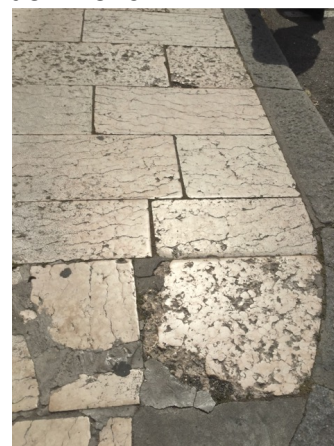
## Foto del rilievo

## Criticità

**Presenza di sconnessioni**, buche isolate, deformazioni della pavimentazione esistente, assenza di porzioni di essa.

Adeguamento della pavimentazione dissestata tramite **demolizione e rifacimento del tappetino d'usura o sostituzione di parte di essa**, con finitura tale da rendere il piano di calpestio perfettamente complanare e raccordato adeguatamente alla pavimentazione esistente.

Occorre fare una buona rasatura della finitura superficiale per evitare di creare altre criticità sulla pavimentazione per le persone con difficoltà motorie.

Materiale suggerito: **Pietra di Prun**
