S. NICOLO', P.ZZA

2754

Descrizione prestazionale dell'intervento

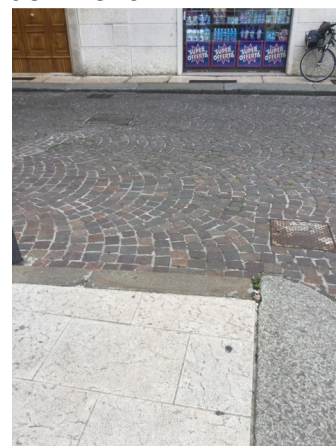
Foto del rilievo

Marciapiede interrotto da strada secondaria (incrocio).

Rialzo della sede stradale sino alla quota del cordolo del marciapiede, al fine di favorire la continuità del percorso pedonale.

Per favorire il collegamento con la via laterale, si realizza una rampa carrabile (15%) posta in senso longitudinale al percorso pedonale.

Qualora si presenta lo stesso materiale sia sul marciapiede che sul percorso carrabile e quindi non percepibile al tatto del plantare o del bastone bianco, si suggerisce di inserire all'inizio e fine marciapiede una segnaletica "di limite valicabile" tattilo plantare posta ortogonalmente al senso di marcia del pedone, con una lunghezza pari alla larghezza del marciapiede ed una profondità di almeno 40/60 cm.
