PONTIERE, VIA DEL

N. Intervento

2795

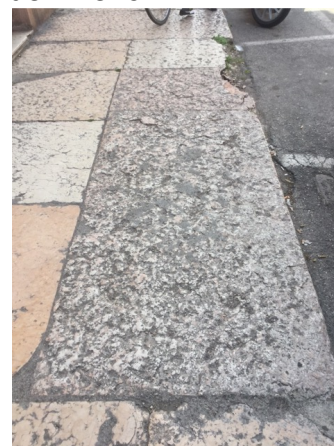
Foto del rilievo

Presenza di sconnessioni, buche isolate, deformazioni della pavimentazione esistente, assenza di porzioni di essa.

Adeguamento della pavimentazione dissestata tramite **demolizione e rifacimento del tappetino d'usura o sostituzione di parte di essa**, con finitura tale da rendere il piano di calpestio perfettamente complanare e raccordato adeguatamente alla pavimentazione esistente.

Occorre fare una buona rasatura della finitura superficiale per evitare di creare altre criticità sulla pavimentazione per le persone con difficoltà motorie.

Materiale suggerito: **Pietra di Prun**
