## S. NICOLO', P.ZZA

**2752**

Descrizione prestazionale dell'intervento

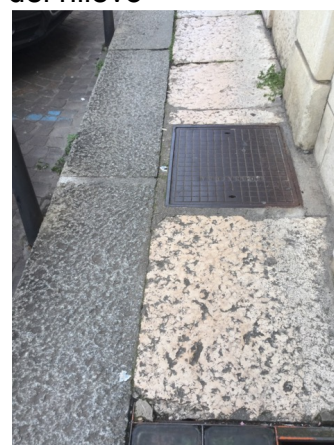
Foto del rilievo

Criticità

Pavimentazione con **sconnessioni dovute alle fugature**

**Rifacimento della fugatura** tramite asportazione materiale eventualmente sporgente e ripristino materiale dove mancante, con stilatura adeguata al fine di ottenere perfetta complanarietà tra gli elementi costituenti la pavimentazione.

Occorre fare una buona rasatura della finitura superficiale (attraverso la compattazione e la rullatura del materiale) per evitare di creare altre criticità sulla pavimentazione per le persone con difficoltà motorie. Ovvero non creare spessori e fonti di inciampo.

Materiale suggerito: **Furgatura in sabbia e cemento**
