# TRE MARCHETTI, V.LO

**2764**

Descrizione prestazionale dell'intervento

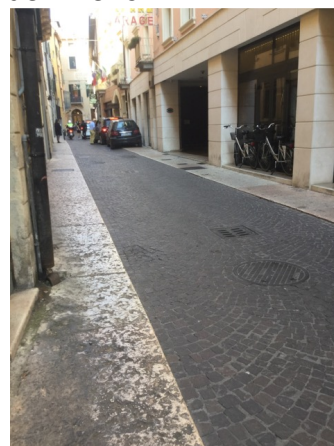
Foto del rilievo

Criticità

**Marciapiede di dimensioni ridotte.**

**Rialzo della sede stradale sino alla quota del cordolo del marciapiede, al fine di favorire la continuità della direzione pedonale facilitando l'attraversamento dei pedoni sull'altro lato della strada.**

La necessità è data dal garantire la continuità della direzione in situazioni in cui il marciapiede rialzato ha larghezze inferiori a cm. 75. La stessa soluzione si adotta anche nel caso di ingresso a vicoli ed, in ogni caso, in area Z.T.L. o pedonale.

La pavimentazione utilizzata, sarà la medesima già presente.

Occorre fare una buona rasatura della finitura superficiale per evitare di creare altre criticità sulla pavimentazione derivanti da diverse sovrapposizioni di bitume, pessimi raccordi con l'impiantistica sotterranea.
