PONTIERE, VIA DEL

Descrizione prestazionale dell'intervento

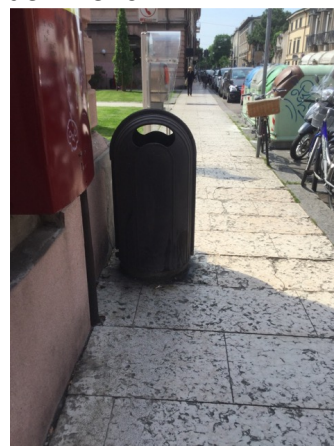
Foto del rilievo

Criticità

Ostacolo costituito da **cestino getta rifiuti**

Ricollocare il cestino getta rifiuti verso il margine esterno o interno, qualora possibile, del percorso pedonale in modo da non costituire intralcio per le persone non vedenti e sub vedenti o persone anziane accompagnate.
