PONTIERE, VIA DEL

2790

Descrizione prestazionale dell'intervento

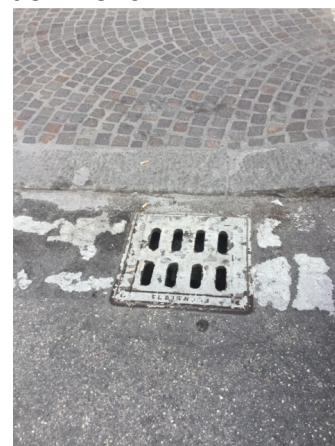
Foto del rilievo

Presenza di caditoia/griglia rete meteoriche o prese aria per piani interrati con fessure longitudinali rispetto al senso di marcia dei pedoni

Lievo e riposizionamento dell'elemento in posizione **ruotata di 90°**, in modo da non costituire pericolo al passaggio delle persone; successiva realizzazione raccordo alla pavimentazione circostante, tale da rendere il piano di calpestio perfettamente complanare.

Materiale suggerito: **Ghisa**
