S. NICOLO', VIA

N. Intervento

2731

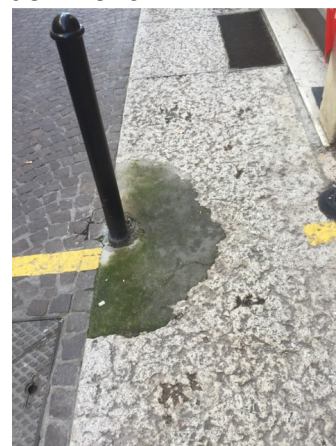
Foto del rilievo

Presenza di sconnessioni, buche isolate, deformazioni della pavimentazione esistente, assenza di porzioni di essa.

Angolo con via S. Nicolò

Adeguamento della pavimentazione dissestata tramite **demolizione e rifacimento del tappetino d'usura o sostituzione di parte di essa**, con finitura tale da rendere il piano di calpestio perfettamente complanare e raccordato adeguatamente alla pavimentazione esistente.

Occorre fare una buona rasatura della finitura superficiale per evitare di creare altre criticità sulla pavimentazione per le persone con difficoltà motorie.

Materiale suggerito: **Pietra di Prun**
