S. NICOLO', VIA

2728

Descrizione prestazionale dell'intervento

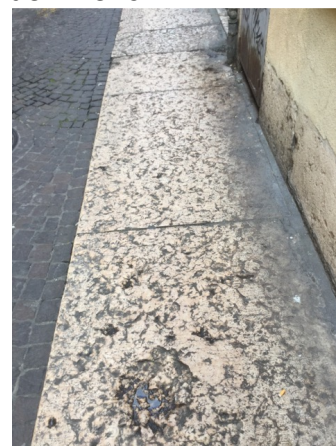
Foto del rilievo

Criticità

Pavimentazione con **sconnessioni dovute alle fugature**

Rifacimento della fugatura tramite asportazione materiale eventualmente sporgente e ripristino materiale dove mancante, con stilatura adeguata al fine di ottenere perfetta complanarietà tra gli elementi costituenti la pavimentazione.

Occorre fare una buona rasatura della finitura superficiale (attraverso la compattazione e la rullatura del materiale) per evitare di creare altre criticità sulla pavimentazione per le persone con difficoltà motorie. Ovvero non creare spessori e fonti di inciampo.

Materiale suggerito: **Furgatura in sabbia e cemento**
