S. NICOLO', VIA

2732

Descrizione prestazionale dell'intervento

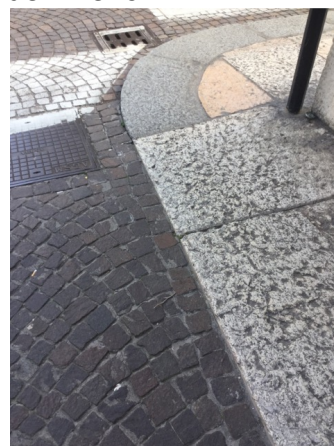
Foto del rilievo

Dislivello causato da gradino **max 2,5 cm**

Ricomporre il porfido eliminando il gradino all'angolo con via Anfiteatro

Eliminazione del dislivello attraverso la **demolizione e ricomposizione** della pavimentazione preesistente con maggiore complanarità fra il percorso pedonale ed il percorso carrabile.

Occorre fare una buona rasatura della finitura superficiale per evitare di creare altre criticità sulla pavimentazione per le persone con difficoltà motorie.

Materiale suggerito: **Porfido cubetto 8x8**
