TRE MARCHETTI, V.LO

2765

Descrizione prestazionale dell'intervento

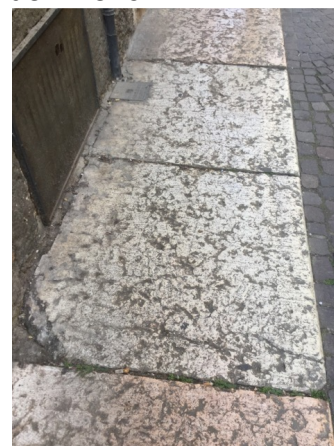
Foto del rilievo

Presenza di sconnessioni, buche isolate, deformazioni della pavimentazione esistente, assenza di porzioni di essa.

Adeguamento della pavimentazione dissestata tramite **demolizione e rifacimento del tappetino d'usura o sostituzione di parte di essa**, con finitura tale da rendere il piano di calpestio perfettamente complanare e raccordato adeguatamente alla pavimentazione esistente.

Occorre fare una buona rasatura della finitura superficiale per evitare di creare altre criticità sulla pavimentazione per le persone con difficoltà motorie.

Materiale suggerito: **Pietra di Prun**
