S. NICOLO', P.ZZA

2751

Descrizione prestazionale dell'intervento

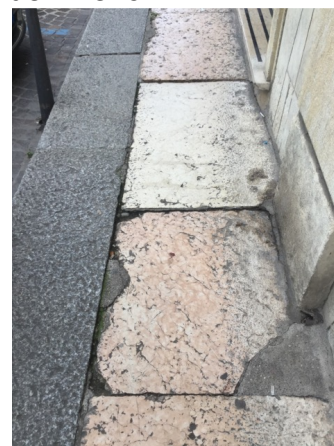
Foto del rilievo

Presenza di sconnessioni, buche isolate, deformazioni della pavimentazione esistente, assenza di porzioni di essa.

Adeguamento della pavimentazione dissestata tramite **demolizione e rifacimento del tappetino d'usura o sostituzione di parte di essa**, con finitura tale da rendere il piano di calpestio perfettamente complanare e raccordato adeguatamente alla pavimentazione esistente.

Occorre fare una buona rasatura della finitura superficiale per evitare di creare altre criticità sulla pavimentazione per le persone con difficoltà motorie.

Materiale suggerito: **Pietra di Prun**
