## PONTIERE, VIA DEL

**2788**

Descrizione prestazionale dell'intervento

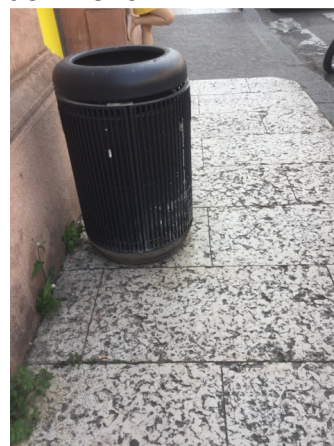
Foto del rilievo

Criticità

Ostacolo costituito da **cestino getta rifiuti**

**Ricollocare** il cestino getta rifiuti verso il margine esterno o interno, qualora possibile, del percorso pedonale in modo da non costituire intralcio per le persone non vedenti e sub vedenti o persone anziane accompagnate.
