ANFITEATRO, VIA

N. Intervento

2756

Descrizione prestazionale dell'intervento

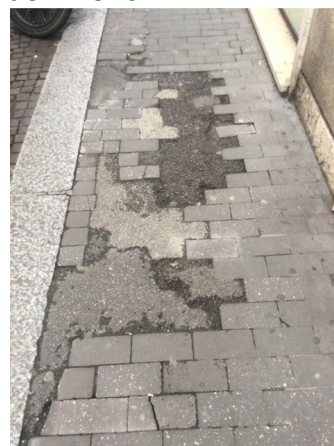
Foto del rilievo

Presenza di sconnessioni, buche isolate, deformazioni della pavimentazione esistente, assenza di porzioni di essa.

Adeguamento della pavimentazione dissestata tramite **demolizione e rifacimento del tappetino d'usura o sostituzione di parte di essa**, con finitura tale da rendere il piano di calpestio perfettamente complanare e raccordato adeguatamente alla pavimentazione esistente.

Occorre fare una buona rasatura della finitura superficiale per evitare di creare altre criticità sulla pavimentazione per le persone con difficoltà motorie.

Materiale suggerito: **Massello autobloccante**
