ANFITEATRO, VIA

N. Intervento

2758

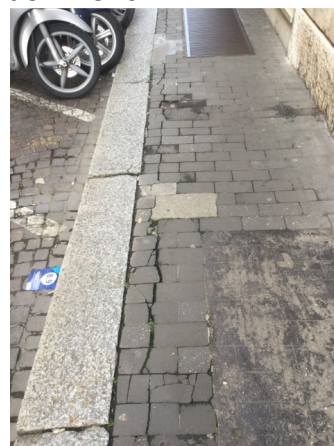
Foto del rilievo

Criticità

Presenza di sconnessioni, buche isolate, deformazioni della pavimentazione esistente, assenza di porzioni di essa.

Adeguamento della pavimentazione dissestata tramite **demolizione e rifacimento del tappetino d'usura o sostituzione di parte di essa**, con finitura tale da rendere il piano di calpestio perfettamente complanare e raccordato adeguatamente alla pavimentazione esistente.

Occorre fare una buona rasatura della finitura superficiale per evitare di creare altre criticità sulla pavimentazione per le persone con difficoltà motorie.

Materiale suggerito: **Massello autobloccante**
