TRE MARCHETTI, V.LO

2762

Descrizione prestazionale dell'intervento

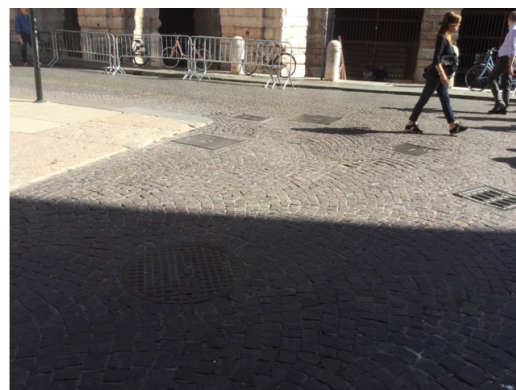
Foto del rilievo

Criticità

Marciapiede interrotto da strada secondaria (incrocio).

Rialzo della sede stradale sino alla quota del cordolo del marciapiede, al fine di favorire la continuità del percorso pedonale.

Per favorire il collegamento con la via laterale, si realizza una rampa carrabile (15%) posta in senso longitudinale al percorso pedonale.

Qualora si presenta lo stesso materiale sia sul marciapiede che sul percorso carrabile e quindi non percepibile al tatto del plantare o del bastone bianco, si suggerisce di inserire all'inizio e fine marciapiede una segnaletica "di limite valicabile" tattilo plantare posta ortogonalmente al senso di marcia del pedone, con una lunghezza pari alla larghezza del marciapiede ed una profondità di almeno 40/60 cm.
