DIETRO ANFITEATRO, VIA

N. Intervento

2779

Descrizione prestazionale dell'intervento

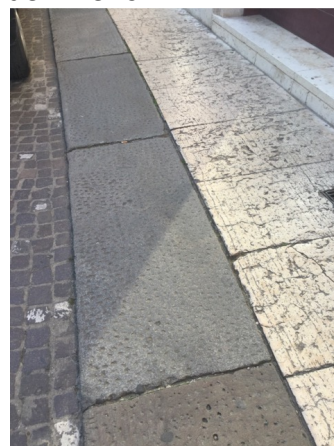
Foto del rilievo

Criticità

Presenza di sconnessioni, buche isolate, deformazioni della pavimentazione esistente, assenza di porzioni di essa.

Adeguamento della pavimentazione dissestata tramite **demolizione e rifacimento del tappetino d'usura o sostituzione di parte di essa**, con finitura tale da rendere il piano di calpestio perfettamente complanare e raccordato adeguatamente alla pavimentazione esistente.

ATTENZIONE !

Occorre fare una buona rasatura della finitura superficiale per evitare di creare altre criticità sulla pavimentazione per le persone con difficoltà motorie.
