S. NICOLO', P.ZZA

N. Intervento

2748

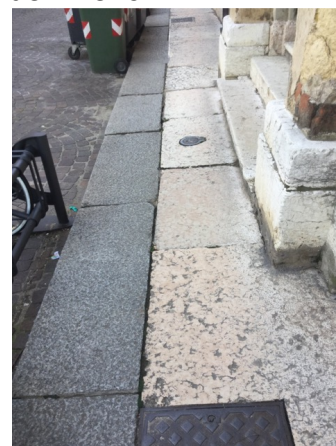
Foto del rilievo

Presenza di sconnessioni, buche isolate, deformazioni della pavimentazione esistente, assenza di porzioni di essa.

Adeguamento della pavimentazione dissestata tramite **demolizione e rifacimento del tappetino d'usura o sostituzione di parte di essa**, con finitura tale da rendere il piano di calpestio perfettamente complanare e raccordato adeguatamente alla pavimentazione esistente.

Occorre fare una buona rasatura della finitura superficiale per evitare di creare altre criticità sulla pavimentazione per le persone con difficoltà motorie.

Materiale suggerito: **Pietra di Prun**
