S. NICOLO', P.ZZA

N. Intervento

2744

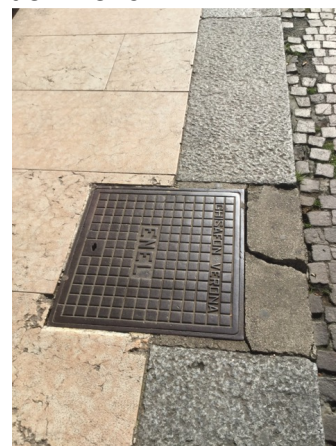
Foto del rilievo

Criticità

Presenza di sconnessioni, buche isolate, deformazioni della pavimentazione esistente, assenza di porzioni di essa.

Descrizione prestazionale dell'intervento

Adeguamento della pavimentazione dissestata tramite **demolizione e rifacimento del tappetino d'usura o sostituzione di parte di essa**, con finitura tale da rendere il piano di calpestio perfettamente complanare e raccordato adeguatamente alla pavimentazione esistente.

ATTENZIONE !

Occorre fare una buona rasatura della finitura superficiale per evitare di creare altre criticità sulla pavimentazione per le persone con difficoltà motorie.

Materiale suggerito: **Granito**
