TRE MARCHETTI, V.LO

2766

Descrizione prestazionale dell'intervento

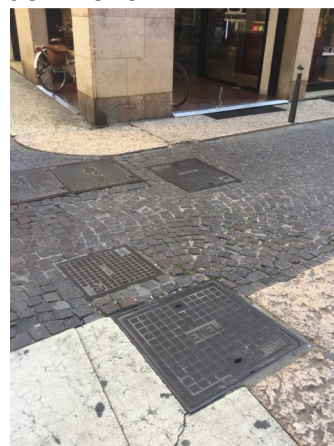
Foto del rilievo

Marciapiede interrotto da strada secondaria (incrocio).

Rialzo della sede stradale sino alla quota del cordolo del marciapiede, al fine di favorire la continuità del percorso pedonale.

Per favorire il collegamento con la via laterale, si realizza una rampa carrabile (15%) posta in senso longitudinale al percorso pedonale.

Qualora si presenta lo stesso materiale sia sul marciapiede che sul percorso carrabile e quindi non percepibile al tatto del plantare o del bastone bianco, si suggerisce di inserire all'inizio e fine marciapiede una segnaletica "di limite valicabile" tattilo plantare posta ortogonalmente al senso di marcia del pedone, con una lunghezza pari alla larghezza del marciapiede ed una profondità di almeno 40/60 cm.

Scegliere per il materiale tattile una colorazione contrastante con la colorazione superficiale del marciapiede.
