## S. NICOLO', VIA

# 2730

Descrizione prestazionale dell'intervento

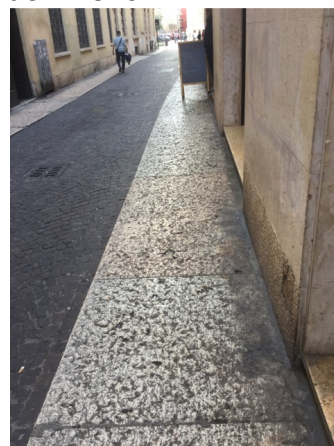
Foto del rilievo

Criticità

Ostacolo costituito da **arredi mobili**

**Ricollocazione** dell'oggetto esistente lasciando un passaggio netto per i pedoni di almeno cm **100** in larghezza.
