## S. NICOLO', P.ZZA

**2753**

### Descrizione prestazionale dell'intervento

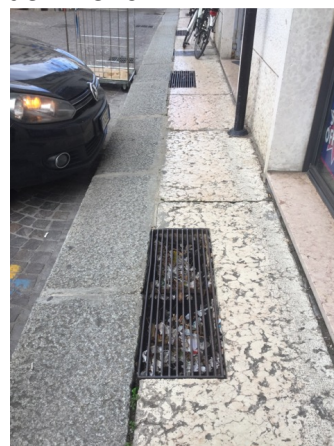
### Foto del rilievo

### Criticità

Caditoia inadeguata

**Sostituzione** della caditoia con nuovo manufatto che verrà incassato e reso perfettamente complanare al pavimento. La caditoia non dovrà presentare fessure tali da costituire ostacolo o pericolo rispetto a ruote, tacchi o bastoni. I vuoti non potranno essere attraversati da sfere di diametro superiore ai 20 mm (preferibilmente non superiore a 15 mm); eventuali fessure parallele dovranno essere poste in senso ortogonale alla principale direzione di marcia.

Occorre fare una buona rasatura della finitura superficiale per evitare di creare altre criticità sulla pavimentazione per le persone con difficoltà motorie.

Materiale suggerito: **Metallo**
