# TRE MARCHETTI, V.LO

**2768**

## Descrizione prestazionale dell'intervento

**Rialzo della sede stradale sino alla quota del cordolo del marciapiede, al fine di favorire la continuità della direzione pedonale facilitando l'attraversamento dei pedoni sull'altro lato della strada.**

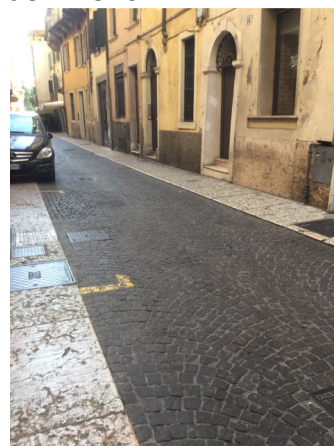
## Foto del rilievo

## Criticità

**Marciapiede di dimensioni ridotte.**

La necessità è data dal garantire la continuità della direzione in situazioni in cui il marciapiede rialzato ha larghezze inferiori a cm. 75. La stessa soluzione si adotta anche nel caso di ingresso a vicoli ed, in ogni caso, in area Z.T.L. o pedonale.

La pavimentazione utilizzata, sarà la medesima già presente.

Occorre fare una buona rasatura della finitura superficiale per evitare di creare altre criticità sulla pavimentazione derivanti da diverse sovrapposizioni di bitume, pessimi raccordi con l'impiantistica sotterranea.
