S. NICOLO', P.ZZA

2745

Criticità

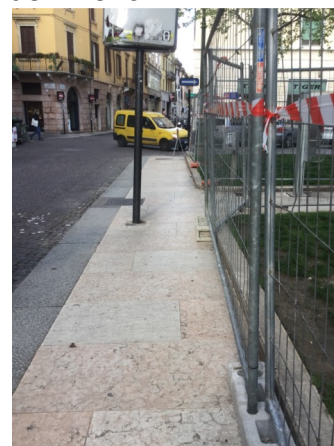
Foto del rilievo

Ostacolo costituito da base fissa a corredo di indicazione **segnaletica o cartello pubblicitario o cartello di fermata autobus**

Ricollocare il supporto verticale verso il margine esterno o interno, qualora possibile, del percorso pedonale in modo da non costituire intralcio per le persone non vedenti e ipovedenti o persone anziane accompagnate.
