TRE MARCHETTI, V.LO

N. Intervento

2772

Data del sopralluogo: 27/06/2018

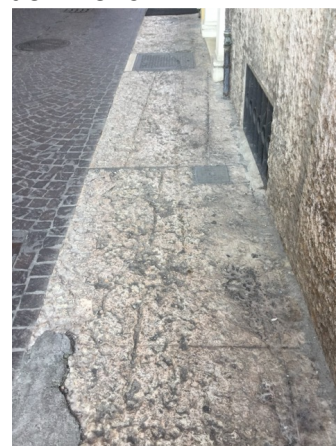
Foto del rilievo

Presenza di sconnessioni, buche isolate, deformazioni della pavimentazione esistente, assenza di porzioni di essa.

Adeguamento della pavimentazione dissestata tramite **demolizione e rifacimento del tappetino d'usura o sostituzione di parte di essa**, con finitura tale da rendere il piano di calpestio perfettamente complanare e raccordato adeguatamente alla pavimentazione esistente.

Occorre fare una buona rasatura della finitura superficiale per evitare di creare altre criticità sulla pavimentazione per le persone con difficoltà motorie.
