DIETRO ANFITEATRO, VIA

2773

Descrizione prestazionale dell'intervento

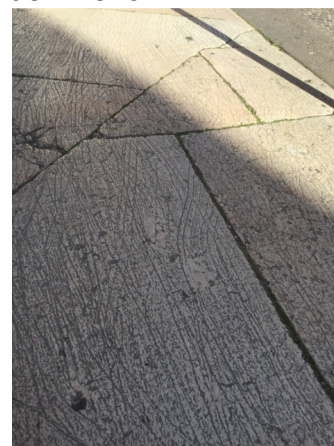
Foto del rilievo

Criticità

Pavimentazione con **sconnessioni dovute alle fugature**

Rifacimento della fugatura tramite asportazione materiale eventualmente sporgente e ripristino materiale dove mancante, con stilatura adeguata al fine di ottenere perfetta complanarietà tra gli elementi costituenti la pavimentazione.

Occorre fare una buona rasatura della finitura superficiale (attraverso la compattazione e la rullatura del materiale) per evitare di creare altre criticità sulla pavimentazione per le persone con difficoltà motorie. Ovvero non creare spessori e fonti di inciampo.

Materiale suggerito: **Furgatura in sabbia e cemento**
