## TRE MARCHETTI, V.LO

**2769**

Descrizione prestazionale dell'intervento

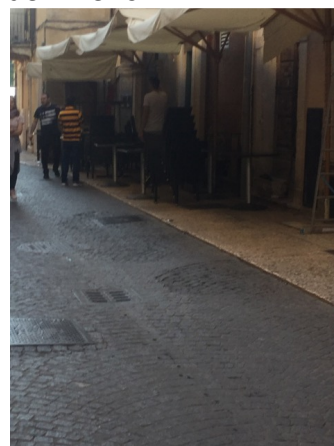
Foto del rilievo

Criticità

Ostacolo costituito da **arredo mobile per la ristorazione**

**Delimitazione dell'ingombro** in modo che l'arredo non costituisca ostacolo al percorso pedonale.  
La larghezza minima da lasciare libera è almeno 150 cm.

Accertarsi più volte che l'arredo mobile resti nello spazio concordato.

Si consiglia di eliminare totalmente l'arredo, se possibile.
