ANFITEATRO, VIA

N. Intervento

2757

Descrizione prestazionale dell'intervento

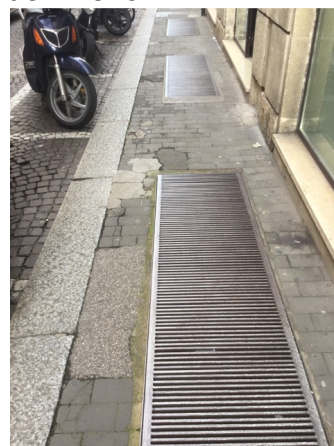
Foto del rilievo

Presenza di sconnessioni, buche isolate, deformazioni della pavimentazione esistente, assenza di porzioni di essa.

Adeguamento della pavimentazione dissestata tramite **demolizione e rifacimento del tappetino d'usura o sostituzione di parte di essa**, con finitura tale da rendere il piano di calpestio perfettamente complanare e raccordato adeguatamente alla pavimentazione esistente.

Occorre fare una buona rasatura della finitura superficiale per evitare di creare altre criticità sulla pavimentazione per le persone con difficoltà motorie.

Materiale suggerito: **Massello autobloccante**
