## S. NICOLO', VIA

# 2727

### Descrizione prestazionale dell'intervento

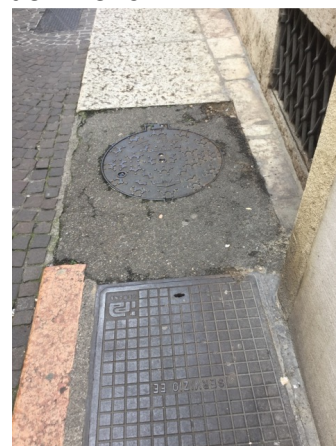
### Foto del rilievo

**Presenza di sconnessioni**, buche isolate, deformazioni della pavimentazione esistente, assenza di porzioni di essa.

Angolo con via S. Nicolò

Adeguamento della pavimentazione dissestata tramite **demolizione e rifacimento del tappetino d'usura o sostituzione di parte di essa**, con finitura tale da rendere il piano di calpestio perfettamente complanare e raccordato adeguatamente alla pavimentazione esistente.

Occorre fare una buona rasatura della finitura superficiale per evitare di creare altre criticità sulla pavimentazione per le persone con difficoltà motorie.
