PONTIERE, VIA DEL

0371

Descrizione prestazionale dell'intervento

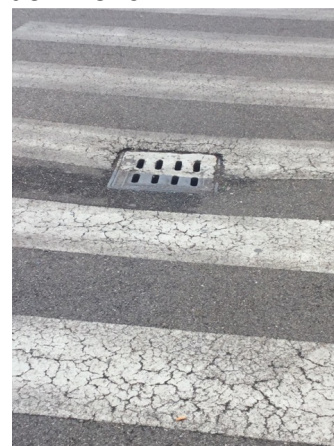
Foto del rilievo

Criticità

Presenza di caditoia/griglia rete meteoriche o prese aria per piani interrati con fessure longitudinali rispetto al senso di marcia dei pedoni

Lievo e riposizionamento dell'elemento in posizione **ruotata di 90°**, in modo da non costituire pericolo al passaggio delle persone; successiva realizzazione raccordo alla pavimentazione circostante, tale da rendere il piano di calpestio perfettamente complanare.

Materiale suggerito: **Ghisa**
