BATTISTI, VIA C.

0356

Descrizione prestazionale dell'intervento

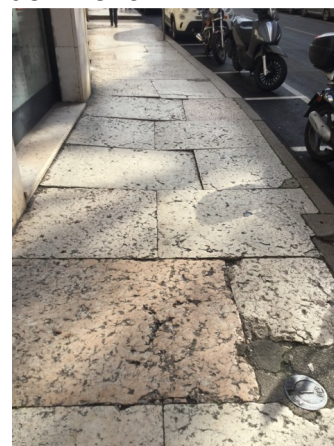
Foto del rilievo

Presenza di sconnessioni, buche isolate, deformazioni della pavimentazione esistente, assenza di porzioni di essa.

Adeguamento della pavimentazione dissestata tramite **demolizione e rifacimento del tappetino d'usura o sostituzione di parte di essa**, con finitura tale da rendere il piano di calpestio perfettamente complanare e raccordato adeguatamente alla pavimentazione esistente.

Occorre fare una buona rasatura della finitura superficiale per evitare di creare altre criticità sulla pavimentazione per le persone con difficoltà motorie.

Materiale suggerito: **Pietra di Prun**
