MONTECCHI, VIA DEI

0374

Descrizione prestazionale dell'intervento

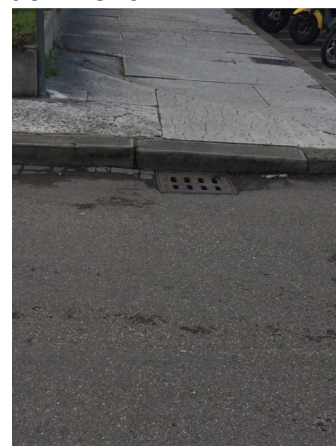
Foto del rilievo

Presenza di caditoia/griglia rete meteoriche o prese aria per piani interrati con fessure longitudinali rispetto al senso di marcia dei pedoni

Lievo e riposizionamento dell'elemento in posizione **ruotata di 90°**, in modo da non costituire pericolo al passaggio delle persone; successiva realizzazione raccordo alla pavimentazione circostante, tale da rendere il piano di calpestio perfettamente complanare.

Materiale suggerito: **Ghisa**
