CITTADELLA, P.ZZA

0400

Descrizione prestazionale dell'intervento

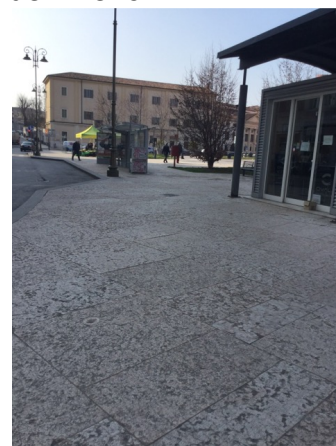
Foto del rilievo

Criticità

Assenza di segnalazione **tattilo-plantare** come linea guida all'orientamento delle persone non vedenti

Inserimento di segnalazione tattile costituita da fascia di larghezza 60 cm trattata a **righe parallele** con funzione di orientamento (in caso di spazi aperti, piazze, attraversamenti obliqui o percorsi eccessivamente larghi).

Il materiale da utilizzarsi deve essere consono al contesto in cui si trova. Sono da evitarsi materiali in gomma incollati ma bensì piastrelle di ceramica, pietra lavorata in superficie o materiale autobloccante.

Materiale suggerito: **Tipo LogesVetEvolution**
