# CITTADELLA, P.ZZA

**0399**

## Descrizione prestazionale dell'intervento

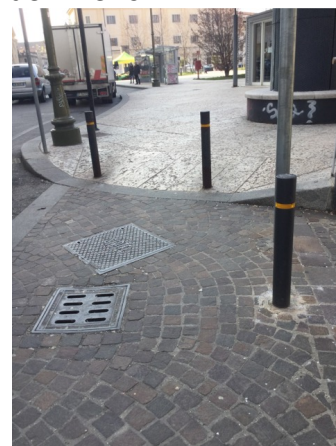
## Foto del rilievo

## Criticità

Scivolo con **pendenza eccessiva**

**Demolizione** della rampa esistente e **ricostruzione** della stessa con pendenza longitudinale tale da consentirne l'agevole superamento da parte di tutti (preferibilmente inferiore/uguale al 5%), e pendenza trasversale non superiore all'1%.

La pavimentazione dovrà essere antisdrucchiolevole, uniforme e compatta.

La rampa dovrà avere larghezza non inferiore a cm 120 (se possibile larghezza 150 cm). Per lunghezze superiori a 10 m è necessario interrompere la rampa con un piano orizzontale intermedio di dimensioni non inferiori a cm 150x150.

Quando la differenza di quota fra i due piani (pedonale e carrabile) è maggiore di cm 20, si suggerisce di corredarla con cordolo battiruota o elemento di medesima risposta funzionale, nonché di corrimano, su almeno uno dei lati, visivamente percepibile anche a distanza al fine di ottenere anche una buona presegnalazione per ipovedenti.
