## FRANCESCHINE, VIA

### Descrizione prestazionale dell'intervento

Data del sopralluogo: 13/02/2018

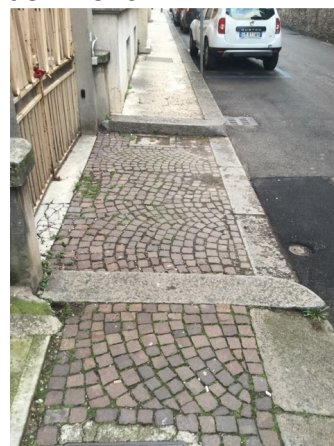
### Foto del rilievo

### Criticità

**Passo carraio** inadeguato

Adeguamento passo carraio tramite realizzazione di marciapiedi in rilevato, **abbassando in parte la quota del percorso esistente, in modo da ottenere un doppio piano inclinato, perpendicolare al senso di marcia** e la cui pendenza non supera il 5%. Il manufatto è completo di elemento di raccordo per l'attraversamento dei veicoli (pendenza minima del 15%); la porzione di percorso orizzontale, utile per i pedoni, deve essere di larghezza minima 120 cm.

Occorre fare una buona rasatura della finitura superficiale per evitare di creare altre criticità sulla pavimentazione per le persone con difficoltà motorie.

Materiale suggerito: **Porfido**
