BATTISTI, VIA C.

N. Intervento

0353

Descrizione prestazionale dell'intervento

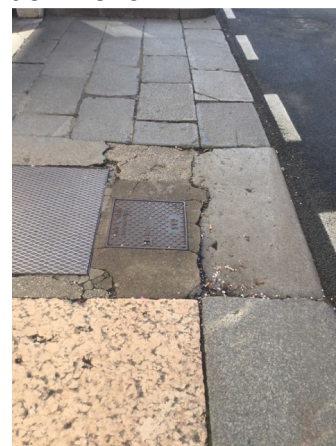
Foto del rilievo

Criticità

Presenza di sconnessioni, buche isolate, deformazioni della pavimentazione esistente, assenza di porzioni di essa.

Adeguamento della pavimentazione dissestata tramite **demolizione e rifacimento del tappetino d'usura o sostituzione di parte di essa**, con finitura tale da rendere il piano di calpestio perfettamente complanare e raccordato adeguatamente alla pavimentazione esistente.

Occorre fare una buona rasatura della finitura superficiale per evitare di creare altre criticità sulla pavimentazione per le persone con difficoltà motorie.

Materiale suggerito: **Granito**
