PORTA NUOVA, C.SO

0315

Descrizione prestazionale dell'intervento

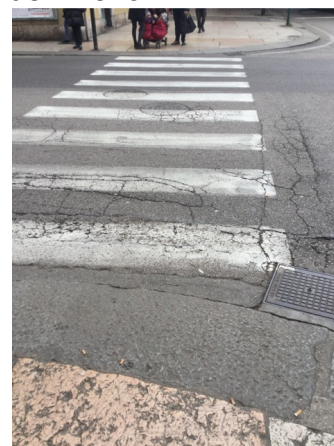
Foto del rilievo

Assenza di **segnalazione tattile** per non vedenti in prossimità di attraversamento pedonale.

Adeguamento di attraversamento pedonale tramite **nuova realizzazione di segnaletica tattile a pavimento** (segnale pericolo valicabile), **posta trasversalmente alla direzione** di marcia. La segnaletica tattile di profondità 40 cm e larghezza uguale alla zebra, serve ad evidenziare la delimitazione tra sede pedonale e carrabile. In caso di isola salvagente, la segnaletica sarà ripetuta all'inizio e alla fine dell'isola come preavviso di attenzione; ciascuna di queste bande avrà una profondità minima di 40 cm.

Il materiale da utilizzarsi deve essere consono al contesto in cui si trova. Sono da evitarsi materiali in gomma incollati ma bensì piastrelle di ceramica, pietra lavorata in superficie o materiale autobloccante. Prevedere sempre l'intercettazione sul marciapiede quando si è in presenza di un attraversamento.

Materiale suggerito: **Tipo LogesVetEvolution**
