CITTADELLA, P.ZZA

0344

Descrizione prestazionale dell'intervento

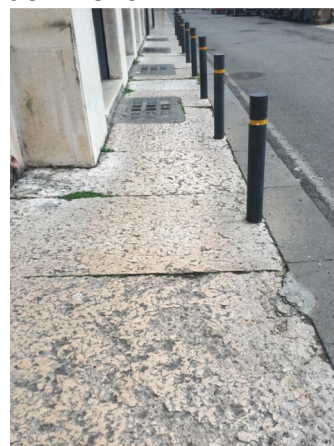
Foto del rilievo

Presenza di sconnessioni, buche isolate, deformazioni della pavimentazione esistente, assenza di porzioni di essa.

Adeguamento della pavimentazione dissestata tramite **demolizione e rifacimento del tappetino d'usura o sostituzione di parte di essa**, con finitura tale da rendere il piano di calpestio perfettamente complanare e raccordato adeguatamente alla pavimentazione esistente.

Occorre fare una buona rasatura della finitura superficiale per evitare di creare altre criticità sulla pavimentazione per le persone con difficoltà motorie.

Materiale suggerito: **Pietra di Prun**
