FRANCESCHINE, VIA

Descrizione prestazionale dell'intervento

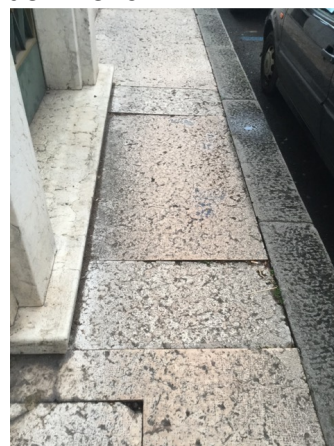
Foto del rilievo

Criticità

Presenza di sconnessioni, buche isolate, deformazioni della pavimentazione esistente, assenza di porzioni di essa.

Adeguamento della pavimentazione dissestata tramite **demolizione e rifacimento del tappetino d'usura o sostituzione di parte di essa**, con finitura tale da rendere il piano di calpestio perfettamente complanare e raccordato adeguatamente alla pavimentazione esistente.

Occorre fare una buona rasatura della finitura superficiale per evitare di creare altre criticità sulla pavimentazione per le persone con difficoltà motorie.

Materiale suggerito: **Pietra di Prun**
