PONTE CITTADELLA, VIA

N. Intervento

0395

Descrizione prestazionale dell'intervento

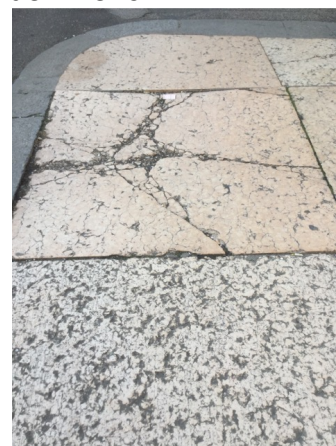
Foto del rilievo

Criticità

Presenza di sconnessioni, buche isolate, deformazioni della pavimentazione esistente, assenza di porzioni di essa.

Adeguamento della pavimentazione dissestata tramite **demolizione e rifacimento del tappetino d'usura o sostituzione di parte di essa**, con finitura tale da rendere il piano di calpestio perfettamente complanare e raccordato adeguatamente alla pavimentazione esistente.

ATTENZIONE !

Occorre fare una buona rasatura della finitura superficiale per evitare di creare altre criticità sulla pavimentazione per le persone con difficoltà motorie.

Materiale suggerito: **Pietra di Prun**
