PONTE CITTADELLA, VIA

Descrizione prestazionale dell'intervento

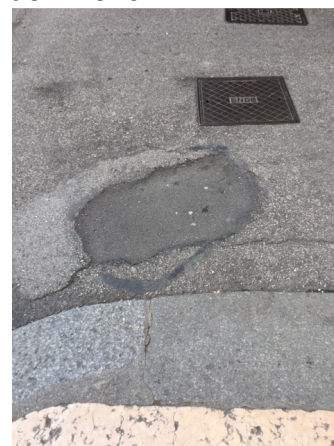
Foto del rilievo

Criticità

Presenza di sconnessioni, buche isolate, deformazioni della pavimentazione esistente, assenza di porzioni di essa.

Adeguamento della pavimentazione dissestata tramite **demolizione e rifacimento del tappetino d'usura o sostituzione di parte di essa**, con finitura tale da rendere il piano di calpestio perfettamente complanare e raccordato adeguatamente alla pavimentazione esistente.

Occorre fare una buona rasatura della finitura superficiale per evitare di creare altre criticità sulla pavimentazione per le persone con difficoltà motorie.

Materiale suggerito: **Asfalto**
